云溪区陆城镇基隆村“7·18”危货品运输车 一般火灾事故调查报告

云溪区陆城镇基隆村“7·18”危货品运输车
一般火灾事故调查组
2025年11月

2025年7月18日23时15分许，云溪区陆城镇基隆村汤家组一民居旁空地下埋地油罐在卸油过程中，罐内气相空间发生闪爆后燃烧，继而火灾蔓延至车牌号为辽HL2588汽油油罐车，罐内油品发生燃烧，事故造成1人受伤、1人死亡。直接经济损失50万元。

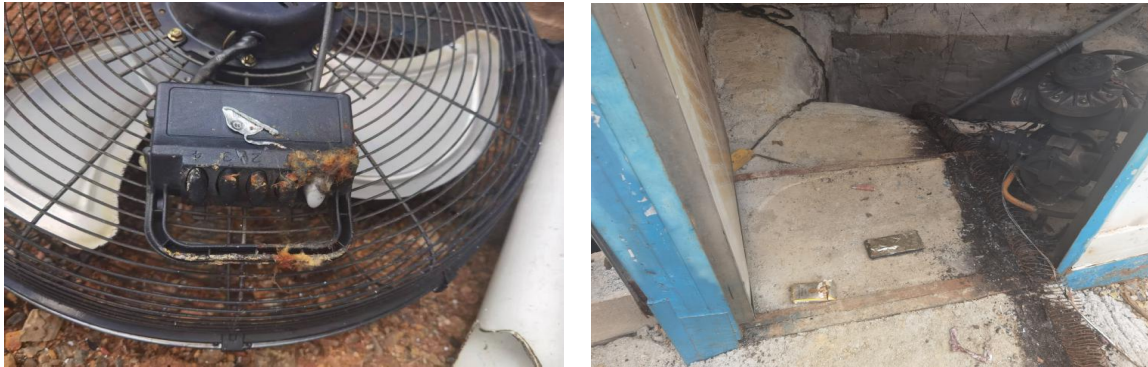
图4 彩钢板房门向内侧打开，门口掉落有打火机、手机、香烟盒。彩钢板房门内普通照明灯具，已烧毁掉落，未见线路短路痕迹。

1、经现场勘验，板房门口掉落有烟盒、打火机，但板房无烟头或单根香烟掉落痕迹。结合询问情况，无证据表明事故现场有人抽烟。汽油为易燃易爆物质，卸油过程中严禁烟火为基本安全常识。综上所述，排除吸烟引发火灾可能。

电源开关未打开，门口移动式离心泵未连接电源插座。板房中间顶部有一普通灯具，已烧损掉落，线路未见短路痕迹。彩钢板房内部供电线路电源线从彩钢板房东南角引出，连接彩钢板房东侧居民楼入户电表内。结合王成星询问笔录，事发时板房内灯具处于正常照明中。综上所述，排除电气线路故障或开关过程中产生电火花导致爆燃引发火灾的可能。

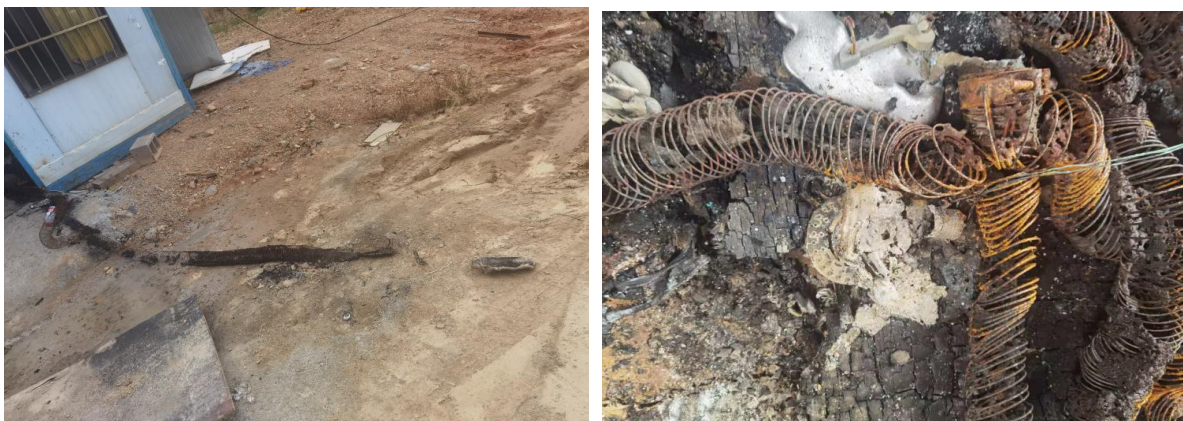
图5 彩钢板房门外已连接的输油管链接油罐车卸油口，输油管烧损。彩钢板房门内有输油管连接油罐车卸油口，输油管烧损。

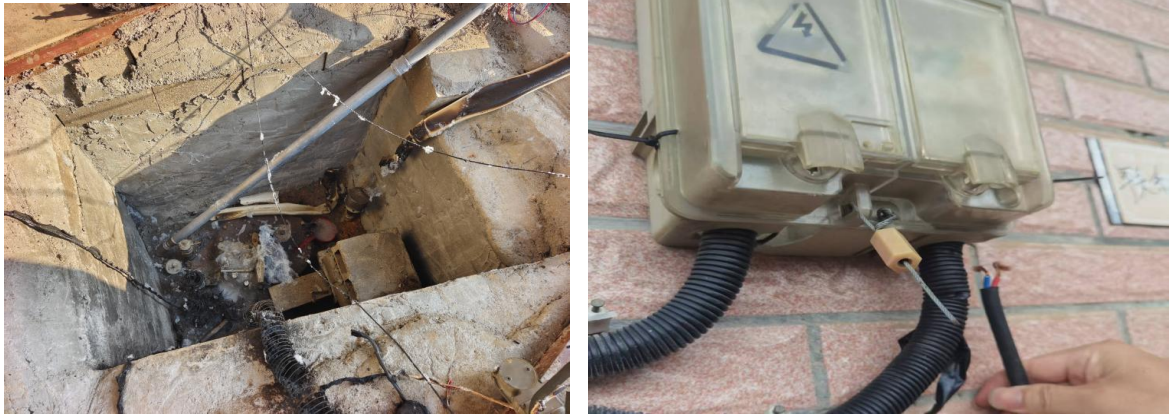
图6 彩钢板房供电线路电源线连接板房东侧居民楼入户电表内。彩钢板房进门1.2米处有一处地坑，宽1.1米，长1.6米，深1.4米，可见油罐进油口，连接输油管道，输油管与进油口接口处卡扣连接。油罐人孔阀门打开。

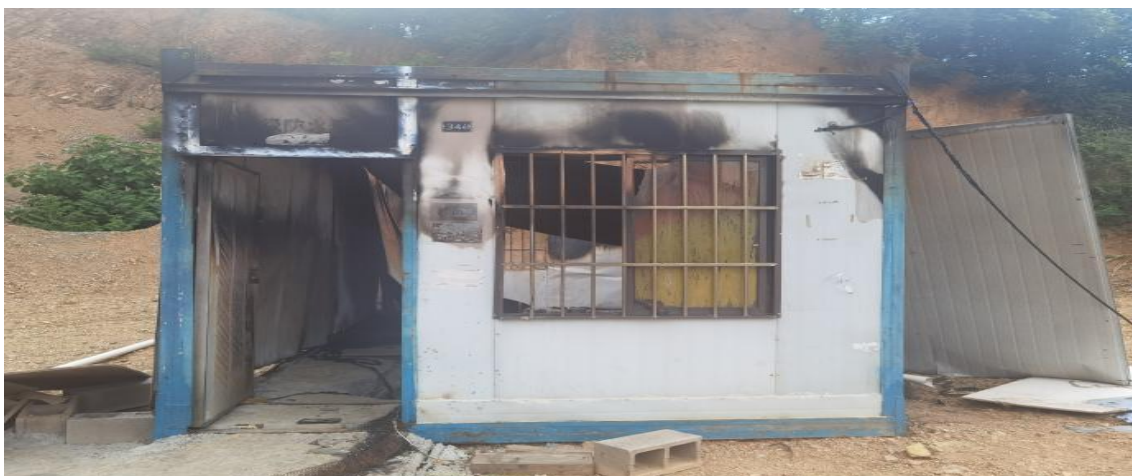
彩钢板房南侧上部过火，有烟熏痕迹。彩钢板房东侧墙面被冲破，上部有过火烟熏痕迹（见图7）。彩钢板房西侧外部拼接缝隙处有烟熏痕迹，（见图8）彩钢板房北侧照片有过火痕迹，北侧顶部盖板掉落，有过火痕迹。彩钢板房内有输油管连接油罐车卸油口，输油管烧损，管道周边无流淌火痕迹。

图7 彩钢板房南侧上部过火，有烟熏痕迹彩钢板房

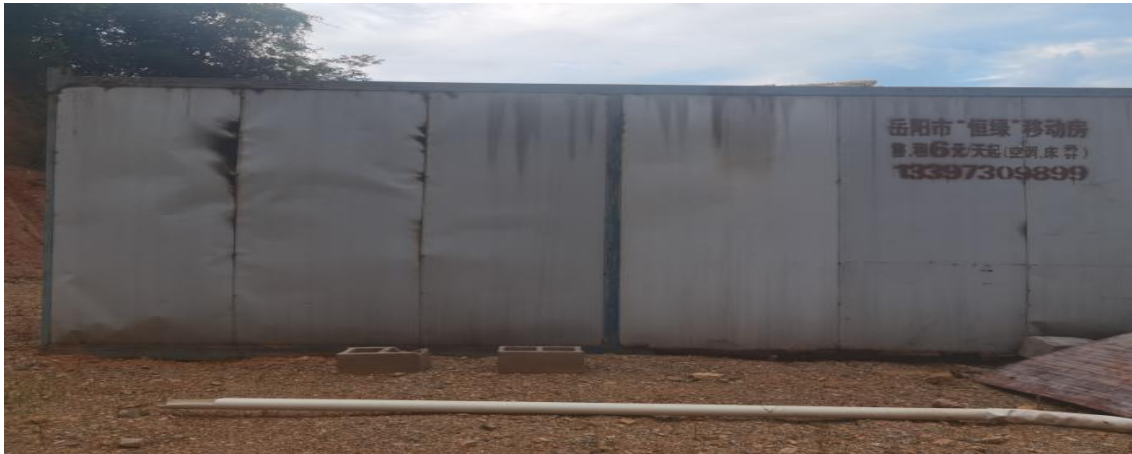
图8 西侧拼接缝隙处有烟熏痕迹

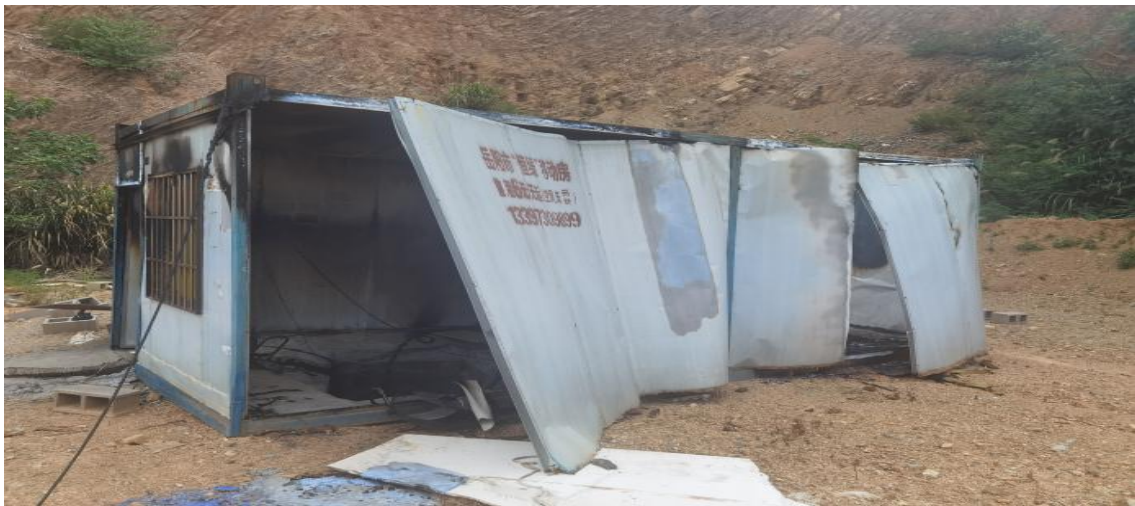
图9 彩钢板房东侧板房铁皮墙被冲破，上部有过火烟熏痕迹

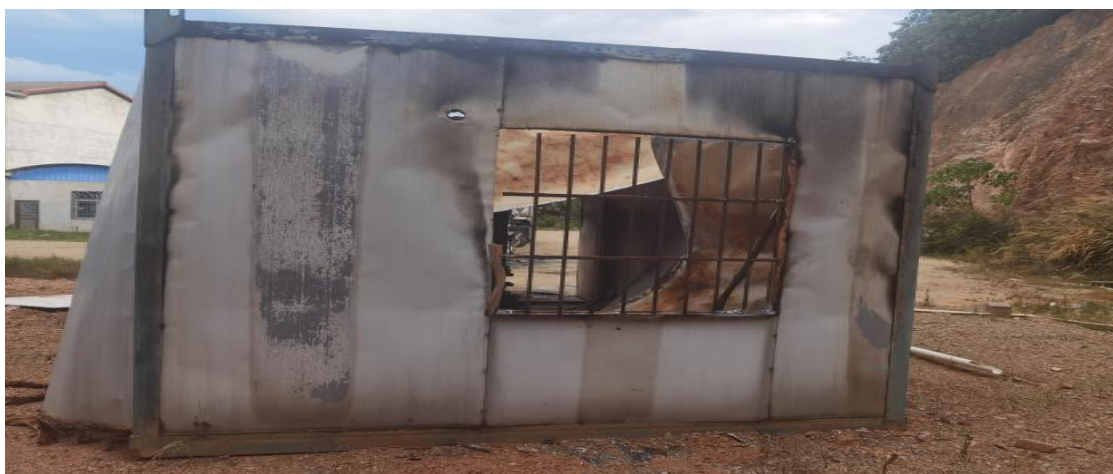
图10 彩钢板房北侧有过火痕迹

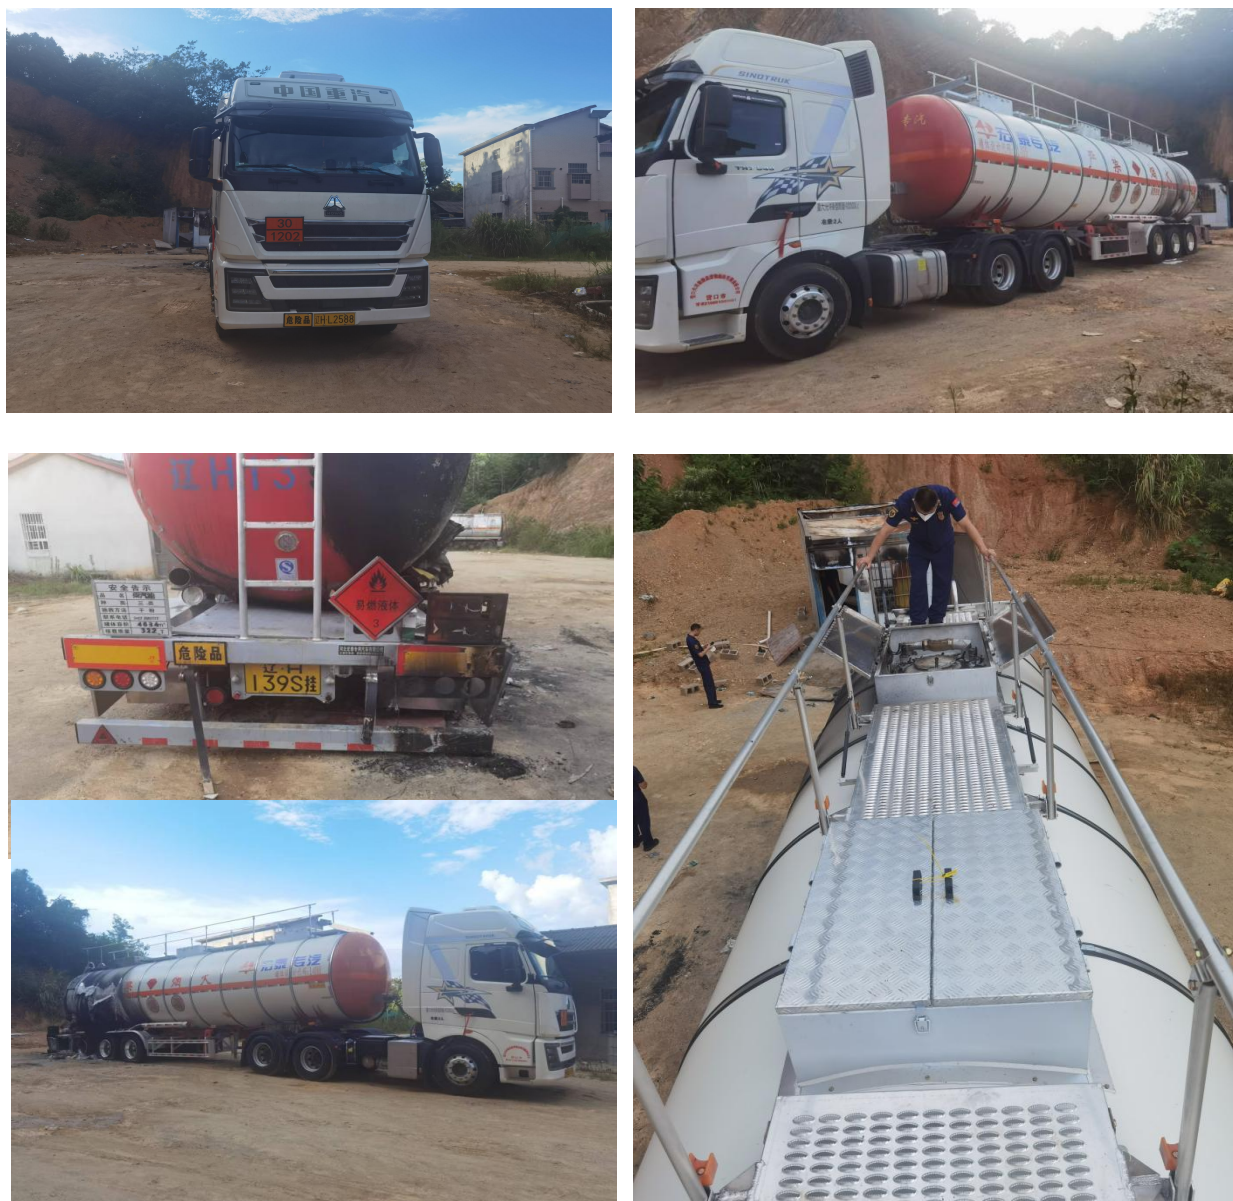
图 10 辽 HL2588、辽 H139S 挂危货品运输油罐车现场图片

重型罐式半挂车尾部过火，副驾驶侧尾部烧损严重，靠近卸油口轮胎烧损严重，卸油口上部罐体保温层烧损最严重。驾驶侧尾部第一个轮胎烧损较重，上部保温层过火，烧损较轻，有明显烟熏痕迹。从半挂车尾部观察，仅副驾驶侧槽罐体底部烧损。罐体顶部尾部第一个人孔过火，其余未过火。（见图 10）

综上所述，HL2588 危货车在通过货管卸往埋地储罐的过程中，由于刘军将成品油卸入埋地储罐时的违章操作，卸车现场缺少可靠的静电消除设施，埋地储罐本质安全存在缺陷，产生的静电点火能引爆埋地储罐内部的气相，气相爆炸产生的冲击波附带燃烧的油品从储罐人孔内冲出，附着在刘军和王成星身上，点燃衣服；同时，储罐内气相闪爆后，火势顺罐内进料管道蔓延至危货车与埋地储罐相连接的橡胶波纹管，当火势蔓延至危货车出料阀处，危货车自带的超 70℃ 温度熔断功能启动，切断罐区出料口阀门，火势点燃车辆后轮及槽罐保温层，自副驾驶侧后方的危货车槽罐尾部保温层蔓延至危货车罐顶人孔，点燃罐内油品，引起车内油品燃烧，是造成事故发生的直接原因。

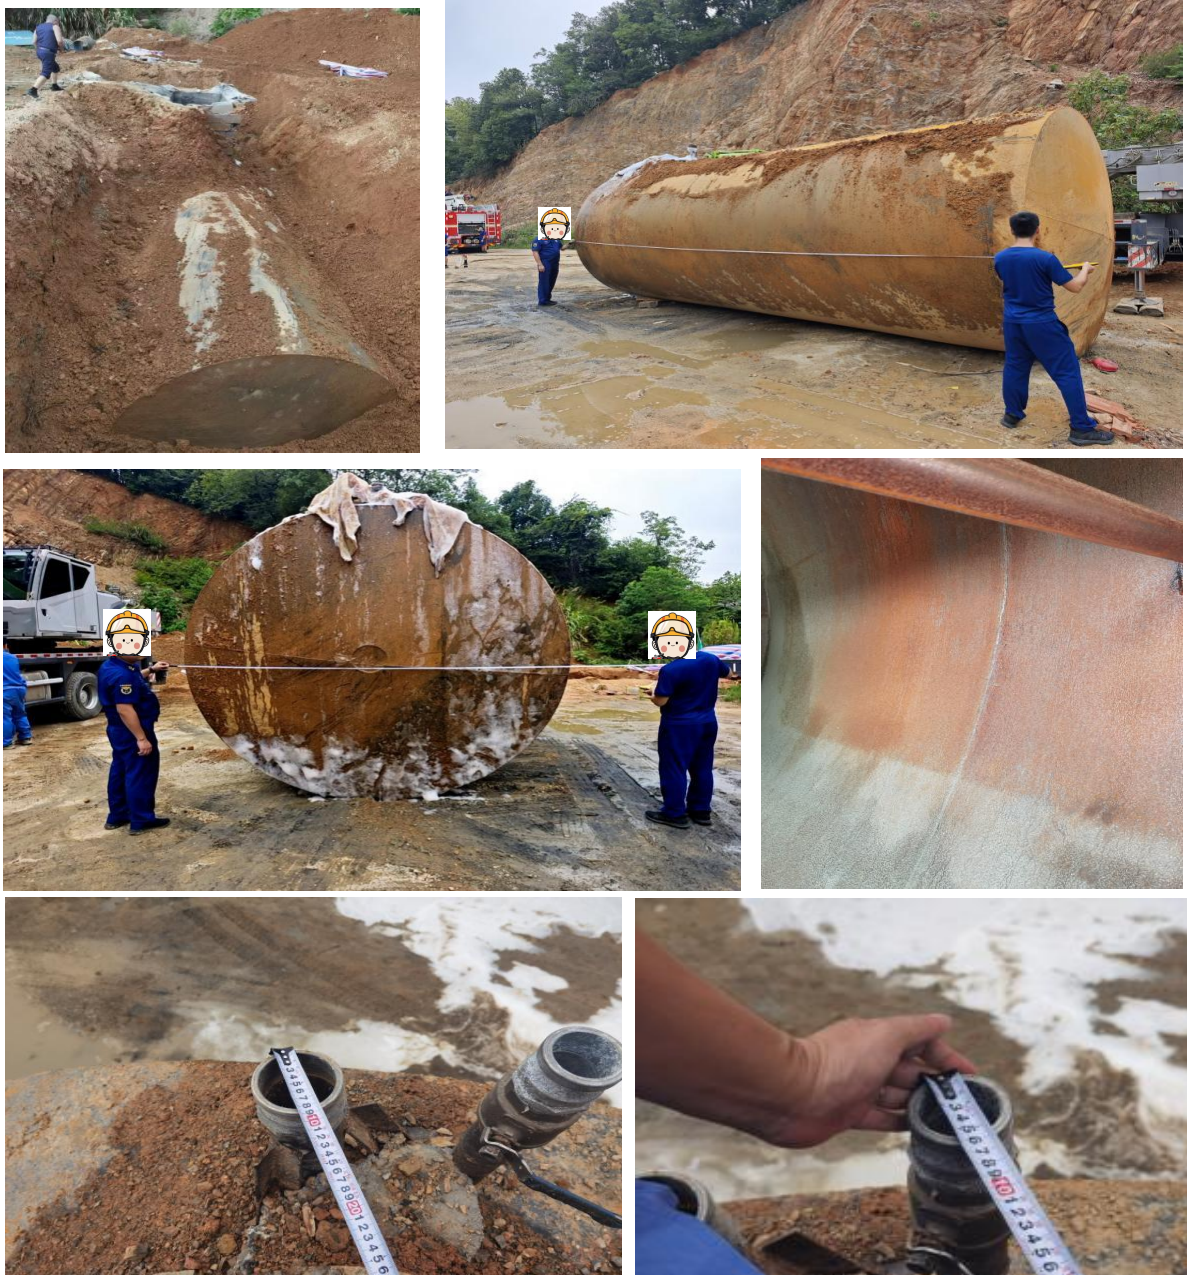
图 11 储罐外部尺寸情况

埋地罐开挖、破拆后勘验，油罐为卧式单防罐。罐体内壁、外壁未做防腐、防渗漏处理，锈蚀较重。罐体直径 2.9m，长度 7.6m。油罐进油管直径 DN80mm、出油管直径 DN50mm。（见图 11）

②据现场核查，辽 HL2588 危货车在卸油过程中，未采取接地措施；挖出的金属埋地罐外壁、内壁表面均有不同程度的锈蚀，金属埋地罐内、外壁表面形成的氧化铁锈层，氧化铁锈为不良导电体，罐体产生的静电存在不能及时消除的可能。

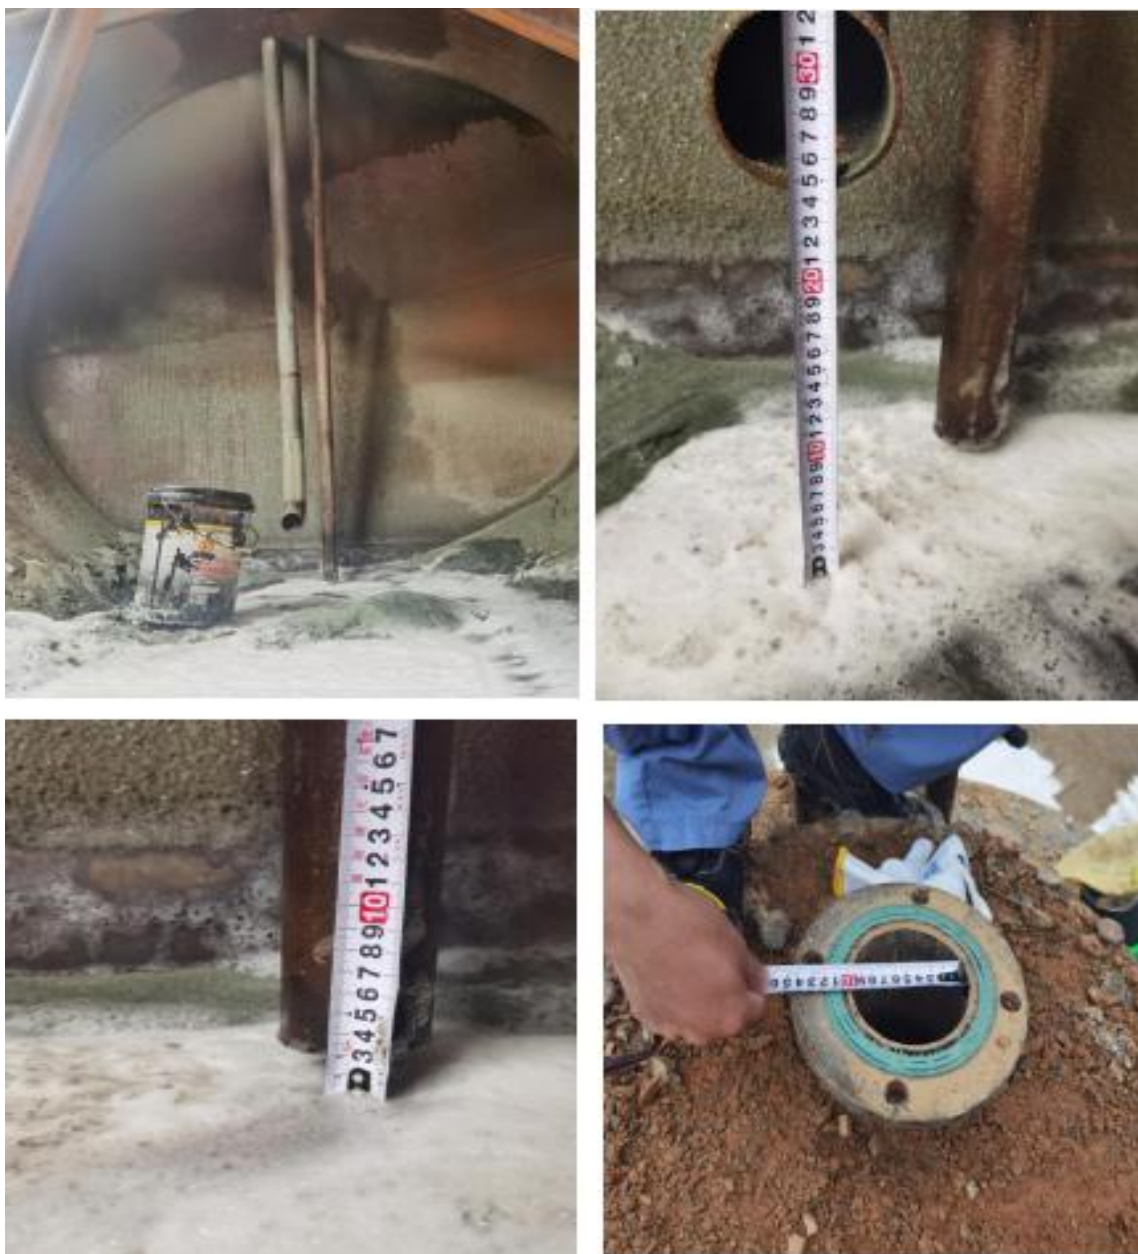
图 12 储罐内部尺寸情况

埋地罐进油管下端为弯头，弯头管径 DN80mm，离罐底高度为 250mm。埋地罐出油管下端为直通管，下端离罐底高度为 30mm，人孔法兰口径 DN100mm（见图 12）。埋地罐进料管道靠罐顶处有切割性孔洞，长宽约 20*40mm

2.储罐设计存在缺陷。埋地罐未按《汽油加油加气加氢技术标准》（GB50156-2021）第 6.3.8 条第 3 项的要求“进油管应伸至罐内距罐底 50mm~100mm 处，进油立管的低端应为 45° 斜管口或 T 形管口，进油管道壁上不得有与油罐气相空间相通的开口”进行设计；未按《钢质石油储罐防腐蚀工程技术标准》（GBT50393-2017）相关条款要求，对埋地罐进行防腐处理。

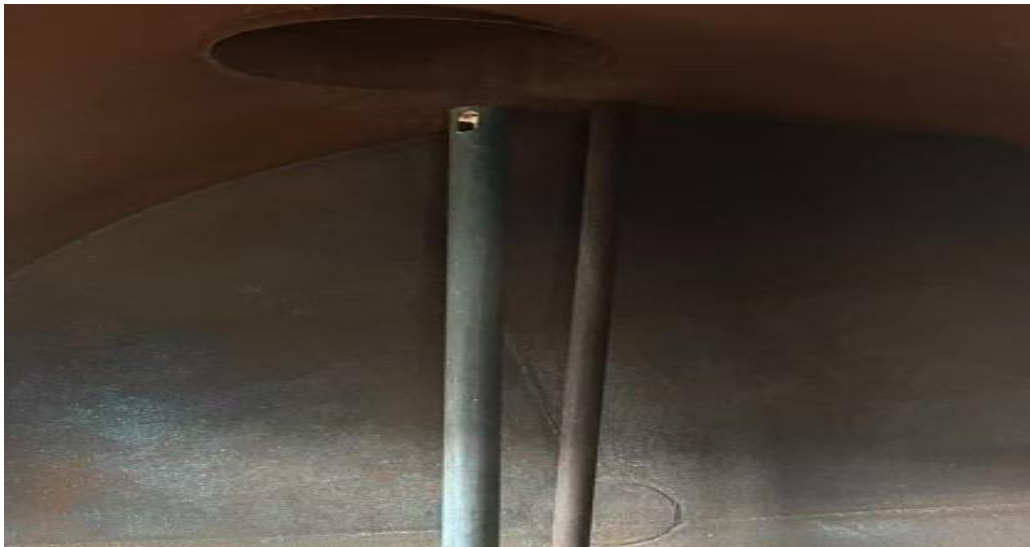
图 13 埋地罐进料管道靠罐顶孔（20*40mm）

③埋地油罐进口管道靠罐顶处有一不规则形开口，尺寸约 20*40（长*宽），在油品进入油罐后，油品可从开口处喷出与罐内气相摩擦产生静电、从开口处溢出与进口管管壁之间摩擦可产生静电；同时进口管道离罐底高 250mm，出料管道离罐底 30mm，罐内仅存少量油品，进料管道从管道口喷出的油品与罐内气相摩擦可产生静电。
