岳阳天胜报废汽车回收拆解利用有限公司 “9·18”一般物体打击事故调查报告

云溪区人民政府“9·18”一般物体打击事故调查组

2024年10月

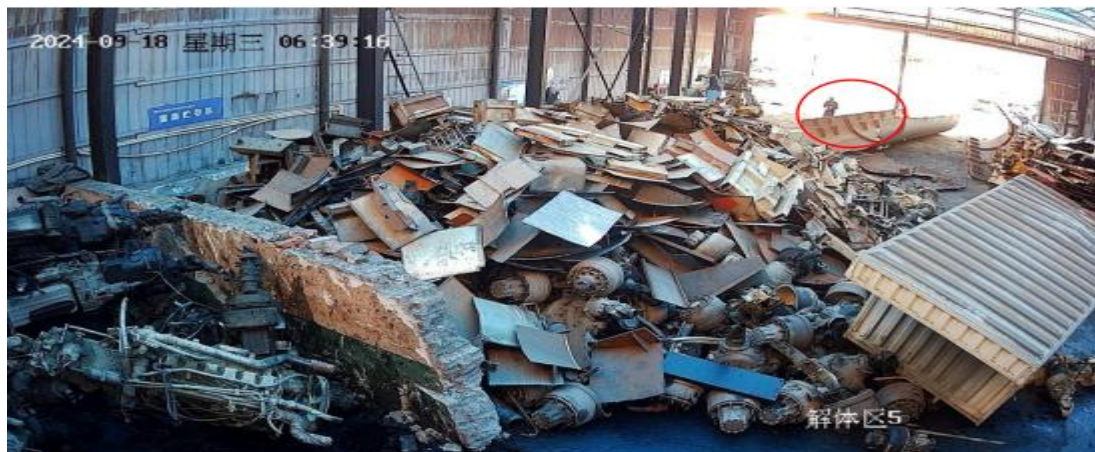
9月18日6时39分许，向正波第一个到达岳阳天胜报废汽车回收拆解利用有限公司2号车间，开始清理现场杂物作业。(见图-1)

图-1 向正波到达车间现场开始清理现场杂物作业

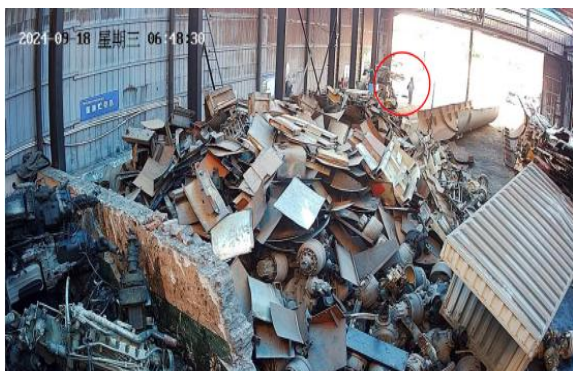
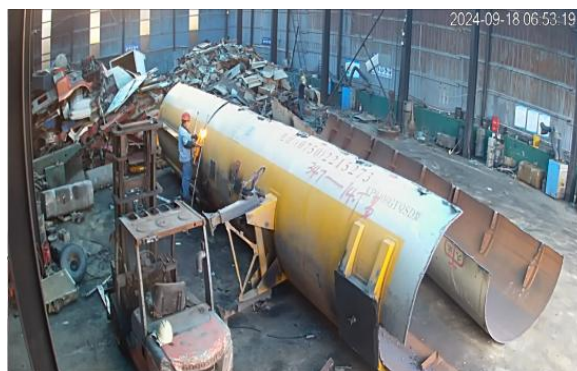
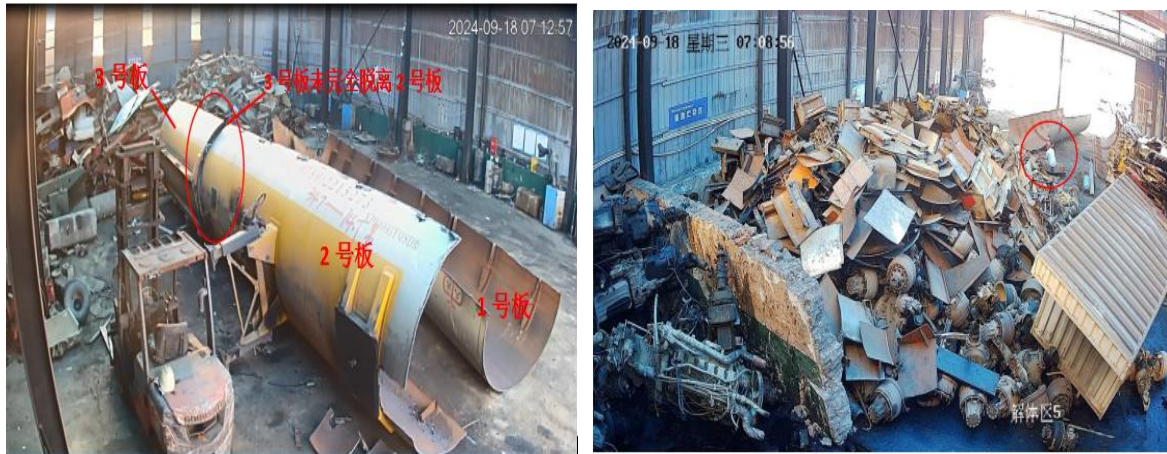
9月18日6时48分，李军第二个到达岳阳天胜报废汽车回收拆解利用有限公司2号车间，先是准备罐体切割的器具，并在6时53分至6时57分完成对槽罐车左侧筒体的切割。7时02分至7时08分，左侧筒体被切割至两份(编号为2号板、3号板)，切割下来的半圆钢板长约4.1米、直径约2.5m、壁厚1.1cm，编号为3号板，且3号板与2号板仅靠熔融状焊渣粘连。在完成切割后李军移步至罐体内侧2米外进行切割作业(见图-2)。

图-2 李军到达现场开始氧割作业

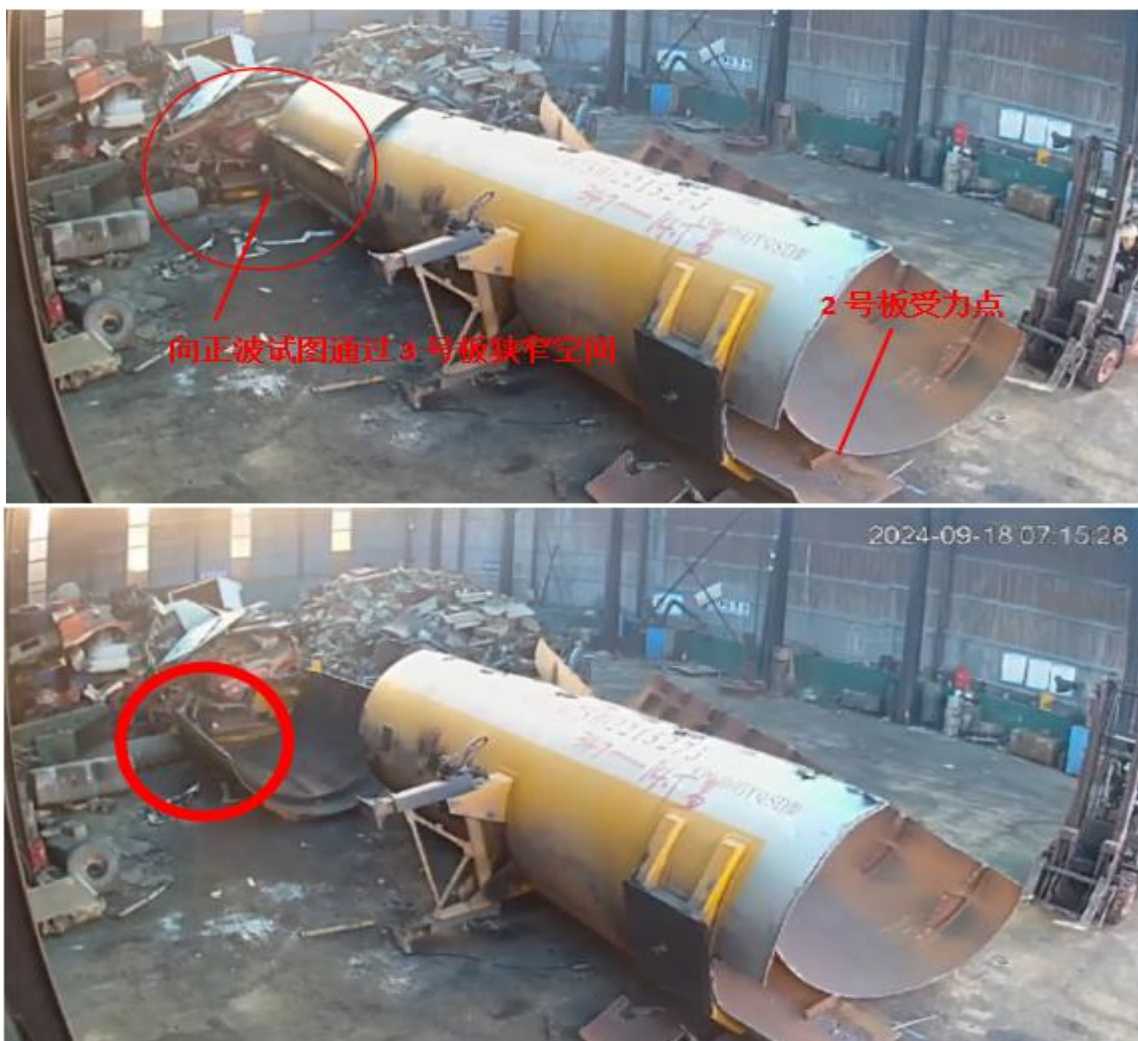
9月18日7时13分，李兵第三个到达岳阳天胜报废汽车回收拆解利用有限公司2号车间，7时14分，李兵驾驶叉车开始挪动1号板。7时18分，向正波正通过3号板西北侧狭窄空间时，1号板正好从叉车货叉跌落，砸在2号板下沿槽罐内加强筋上，致使2号板承受一个水平向右的力，由于3号板与2号板已经完全切割，仅靠熔融状焊渣粘连，当2号板向西的力发生时，3号板受重力影响，有一个向西的反作用力，两力共同作用，导致2号板和3号板之间彻底分离，3号板在重力的作用下，向左边倾倒，碰撞在正试图通过3号板西北侧狭窄空间的向正波的左肩上，向正波侧向用手支撑3号板，因3号板过重，向正波无力支撑，致使其身体往其右手边倒下，头部撞在摆放地面的水箱上，向正波身体躯干被压在3号板下方，脑袋被卡在筒体半圆钢板和水箱之间，同时，安全帽因受力脱落（见图-3）。

图-3 向正波被罐体砸伤现场图片

一是李兵驾驶叉车操作不当，违章作业。李兵驾驶叉车时未按照公司叉车安全操作规程，未注意观察周边是否有其它车辆、行人或障碍物，在驾驶叉车转移1号板的叉车时（货叉长度为1.1m、两叉之间最大距离1.2m，而1号板宽（圆柱直径）约2.5m的，叉车不能稳定的将1号板固定在货叉区域，随时有脱落的可能，该叉车不具备转移1号板作业的安全条件），1号板被抬起后受力不均导致跌落，砸在2号板下沿，从而使得两板之间熔融状焊渣分离，3号板砸下，是造成向正波死亡的直接原因。

二是罐体被切开后处于熔融状焊渣粘连的不稳定状态。李兵、李军、向正波在进行罐体拆解期间，向正波通过3号板西北侧狭窄空间时，1号板正好从叉车货叉跌落，砸在2号板下沿槽罐内加强筋上，此时2号板大部分承受一个水平向右的力，3号板与2号板已经完成切割，仅靠熔融状焊渣粘连，当2号板向西的力发生时，3号板受重力影响，有一个向西的反作用力，两力共同作用，导致2号板和3号板之间彻底分离；3号板在重力的作用下，向西边倾倒，碰撞在正试图通过3号板西北侧狭窄空间的向正波身上，是造成向正波死亡的直接原因。

（一）树牢安全发展理念，全面落实企业安全生产主体责任。岳阳天胜报废汽车回收拆解利用有限公司应对该事故引以为鉴、举一反三，深刻吸取教训。尤其针对已出现的事故情况督促从业人员严格执行各类安全生产管理制度及安全操作规程；加大安全检查力度，对于拆解废旧车辆作业，必须安排专职安全生产管理人员进行现场监督，及时发现并消除各类事故隐患，杜绝各类违

(二)深刻汲取事故教训，抓紧抓实汽车拆解安全风险防控。岳阳天胜报废汽车回收拆解利用有限公司要按照《中华人民共和国安全生产法》《报废机动车回收管理办法实施细则》等相关法律法规要求，建立健全安全管理机构，完善安全管理制度，全面落实安全管理责任制。要加强对承包经营单位的管理，强化承包商的安全教育培训，督促外包劳务人员严格落实安全操作规程。强化隐患排查和风险辨识，同时要严把从业人员的职业资质和承包商资质审核关，对不具备职业资质和承包资格的坚决不允许进厂作业。

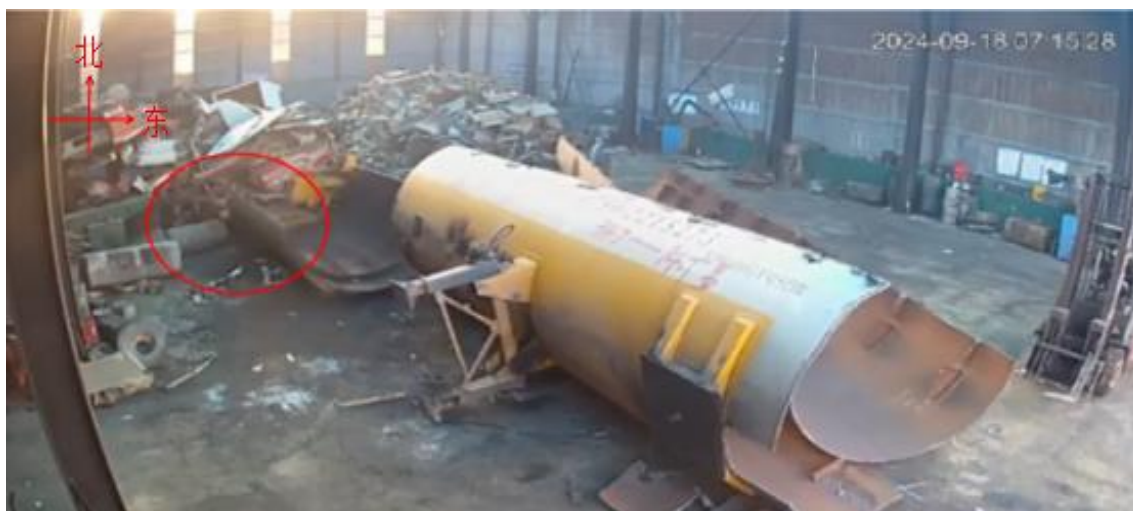
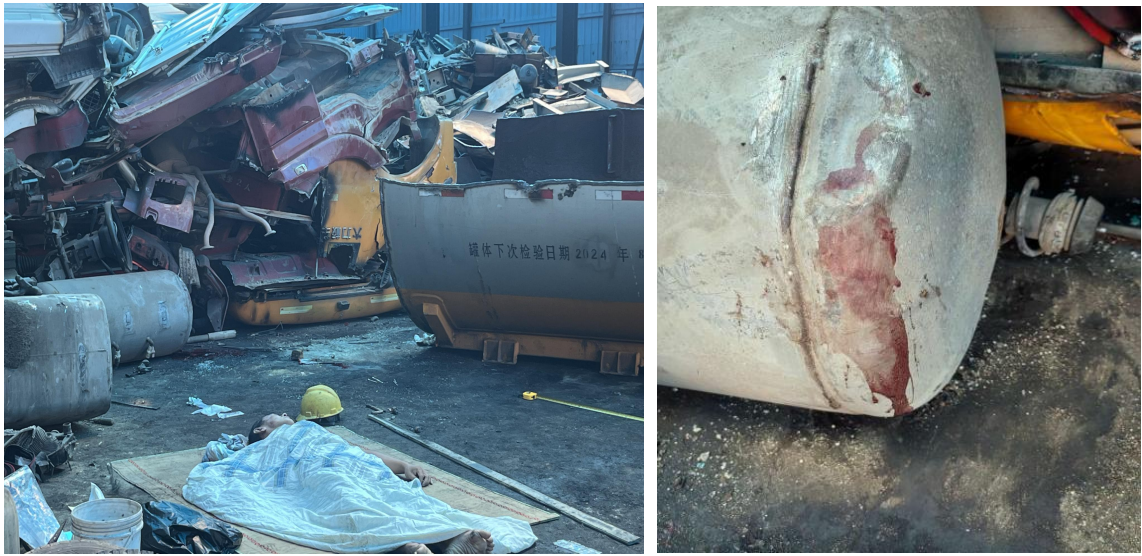
向正波身体躯干被压在左侧筒体钢板下方，脑袋被卡在筒体半圆钢板（长约4.1m、直径约2.5m、壁厚1.1cm）和水箱（长2.1m、直径0.5m，该水箱为前期拆除后放置在这里的）之间（图-4），水箱右侧留有死者残留血迹，安全帽未系在头上。

图-4 向正波死亡现场图片

二是人员安全意识不强。李兵、李军、向正波 3 人在未取得汽车拆解作业职业技能等级证书的情况下，从事汽车拆解作业。且李兵、李军、向正波等 3 人风险识别能力差，不了解汽车拆解作业过程中存在的各类风险，对作业过程中存在的交叉作业、车辆伤害、物体打击等风险辨识不到位，未针对性的采取措施落实“四不伤害”。向正波安全意识不强，在进入拆解工作工作时，未正确使用个人防护用品，未系牢安全帽下颚带，导致安全帽脱落。在明知道罐体已被切割完，仅靠熔融状焊渣粘连，却仍冒险从 3 号板西北侧狭窄空间通过，进而在 3 号板砸下之时，安全帽飞出，脑袋在无安全帽保护的情况下砸在了其右侧的水箱之上，是造成向正波死亡的间接原因。

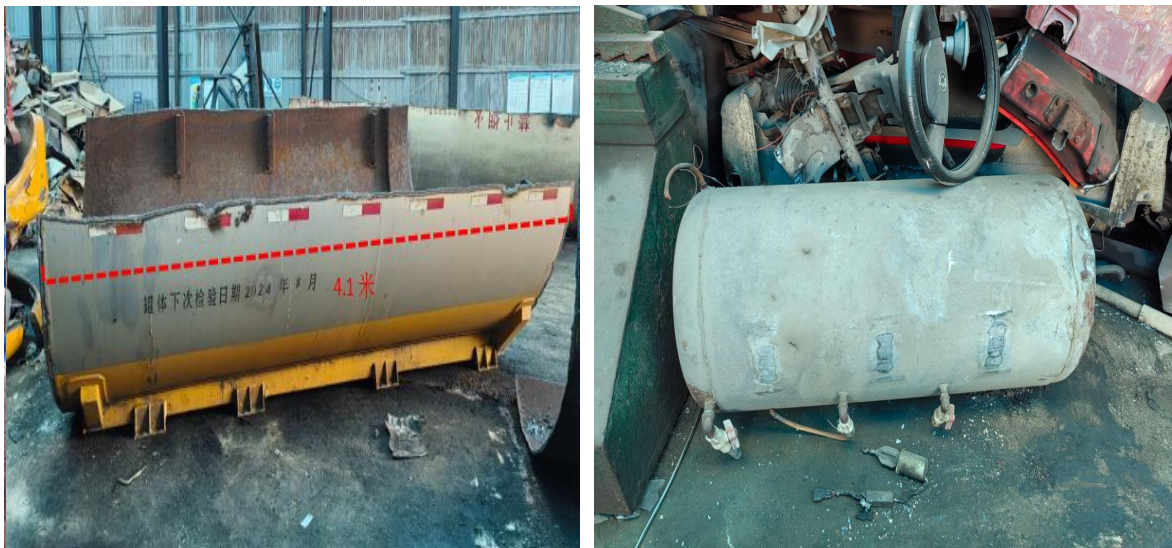
切割后的筒体半圆钢板（编号为3号板）长约4.1m、直径约2.5m、壁厚1.1cm，通过计算其重约868kg，放置地面的水箱长2.1m、直径0.5m（见图-5）。

图-5 切割后同比半圆钢板及水箱尺寸信息
