云溪区陆城镇基隆村“7·18”危货品运输车 一般火灾事故调查报告

云溪区陆城镇基隆村“7·18”危货品运输车
一般火灾事故调查组
2025年11月

2025年7月18日23时15分许，云溪区陆城镇基隆村汤家组一民居旁空地下埋地油罐在卸油过程中，罐内气相空间发生闪爆后燃烧，继而火灾蔓延至车牌号为辽HL2588汽油油罐车，罐内油品发生燃烧，事故造成1人受伤、1人死亡。直接经济损失50万元。

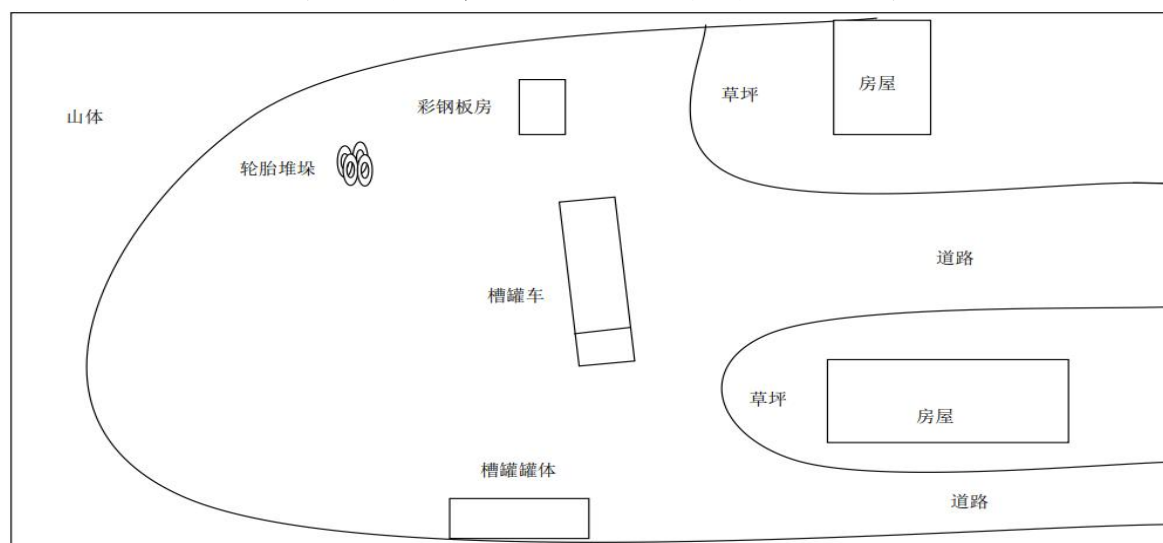
图 1 火灾现场方位图

火灾事发地现场有一彩钢板房，彩钢板西北侧、北侧均为山林，西侧为轮胎堆垛，东侧为草坪和居民房，南侧为事发油罐车辽 HL2588 和一槽车罐体，东南侧为草坪和居民房。

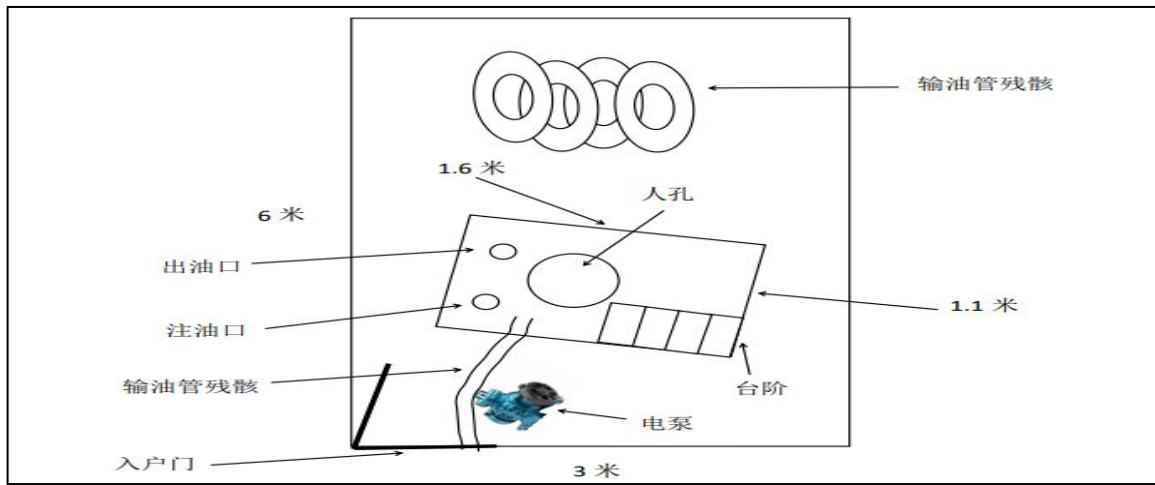
图3 火灾现场平面图

彩钢板房门向内侧打开，门口掉落有打火机、手机、香烟盒。门右侧摆放有离心油泵，进、出口均未连接管道，油泵电源线未连接电源。板房北侧地面摆放输油管、泵，已烧毁。板房内有普通照明灯具1盏，已烧损掉落。板房内东侧有电风扇一台，风扇电源线连接板房东侧墙面插座。彩钢板房内部供电线路电源线从彩钢板房东南角引出，连接彩钢板房东侧居民楼入户电表内。彩钢板房进门1.2米处有一处地坑，宽1.1米，长1.6米，深1.4米，底部埋有油罐。坑内可见油罐进油口，连接输油管道，管道已烧损，管道内置波纹铁丝保存，输油管与进油口接口处卡扣连接。油罐出油口阀门关闭，顶帽盖盖住。油罐人孔盖阀门打开，通气管顶部盖帽远离人孔侧向下倾斜，局部变形。

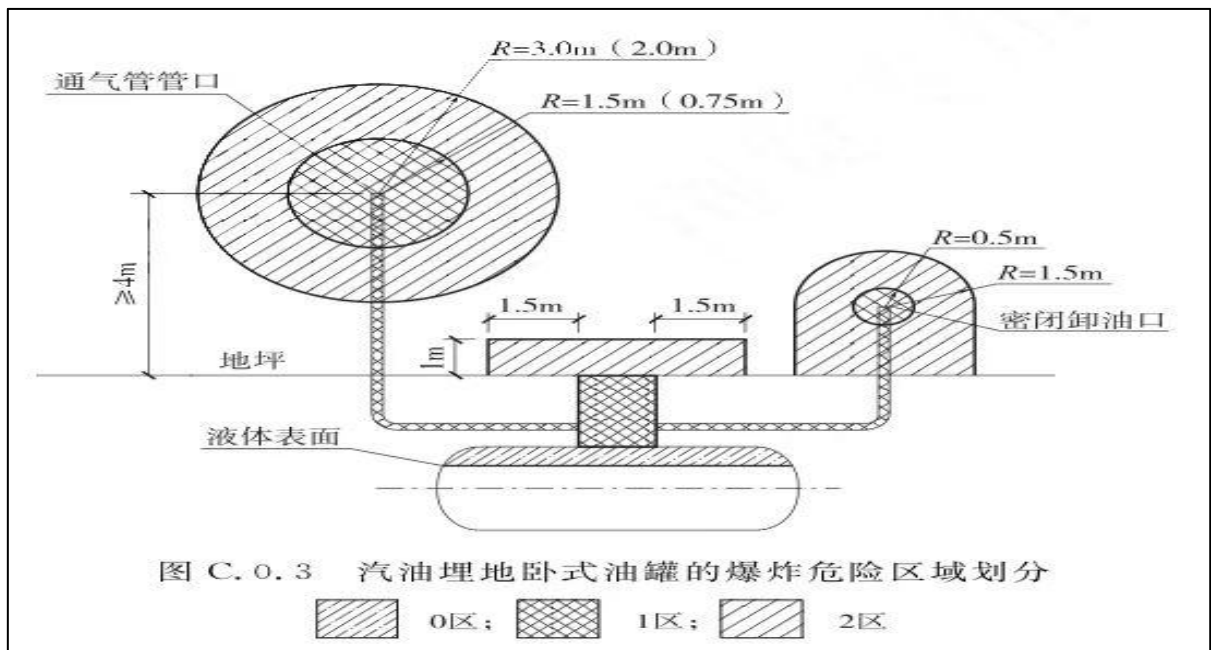
参照《汽车加油加气加氢站技术标准》（GB50516-2021）附录 C.0.3，汽油埋地卧式油罐内液体表面爆炸危险区域为 0 区，即：连续出现或长期出现爆炸性气体混合物环境。

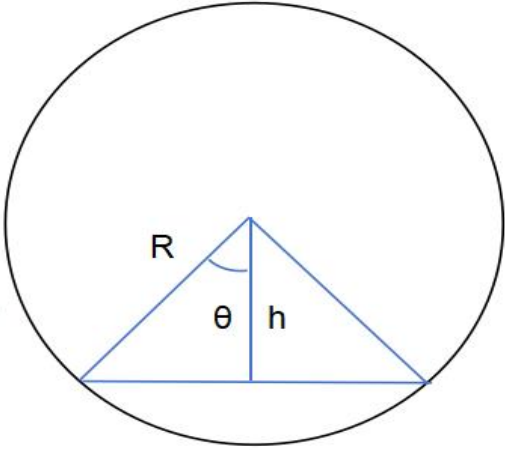
事故发生后，调查组转运埋地油罐内剩余油水混合物 800Kg，经计算对应地埋管的液面高度为 159mm，进油管底部离罐底高度为 250mm。

<p>当汽油重 800 kg时，</p> <p>体积 $V=800\div740=S\times7.6$</p> <p>$S=0.1422\text{ m}^2$</p> <p>$\frac{1}{2}R^2 \times 2\theta - \frac{1}{2}R^2 \sin 2\theta = 0.1422$</p> <p>$2\theta - \sin 2\theta = 0.1352$</p> <p>查数学用表可知，$2\theta = 54.3^\circ$，$\theta = 27.15^\circ$</p> <p>$h = R \cos 27.15^\circ$</p> <p>高度 $= R - h = 0.15979\text{m}$</p>
